OBSERVATORIO MUNICIPAL  
DIRECCIÓN DE PLANIFICACIÓN Y EVALUACIÓN

# ESTUDIO DE CONDICIONES DE HABITABILIDAD URBANA

PROYECTO PILOTO DISTRITO CARMEN  
Presentación de resultados preliminares

Diciembre 2011

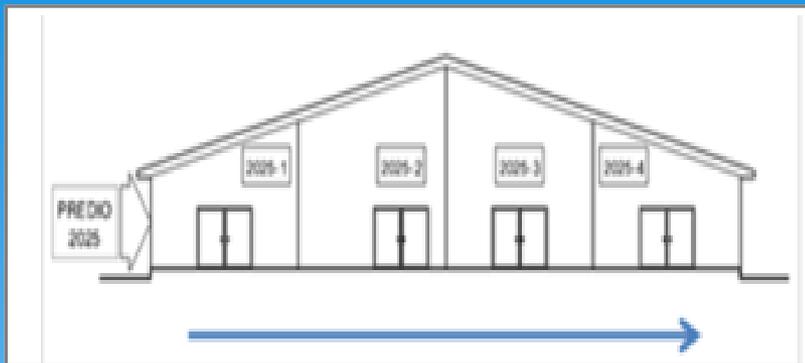
## ACTIVIDADES PRINCIPALES EN UNA SOLA EDIFICACIÓN

# IDENTIFICAR ACTIVIDADES EN LAS EDIFICACIONES

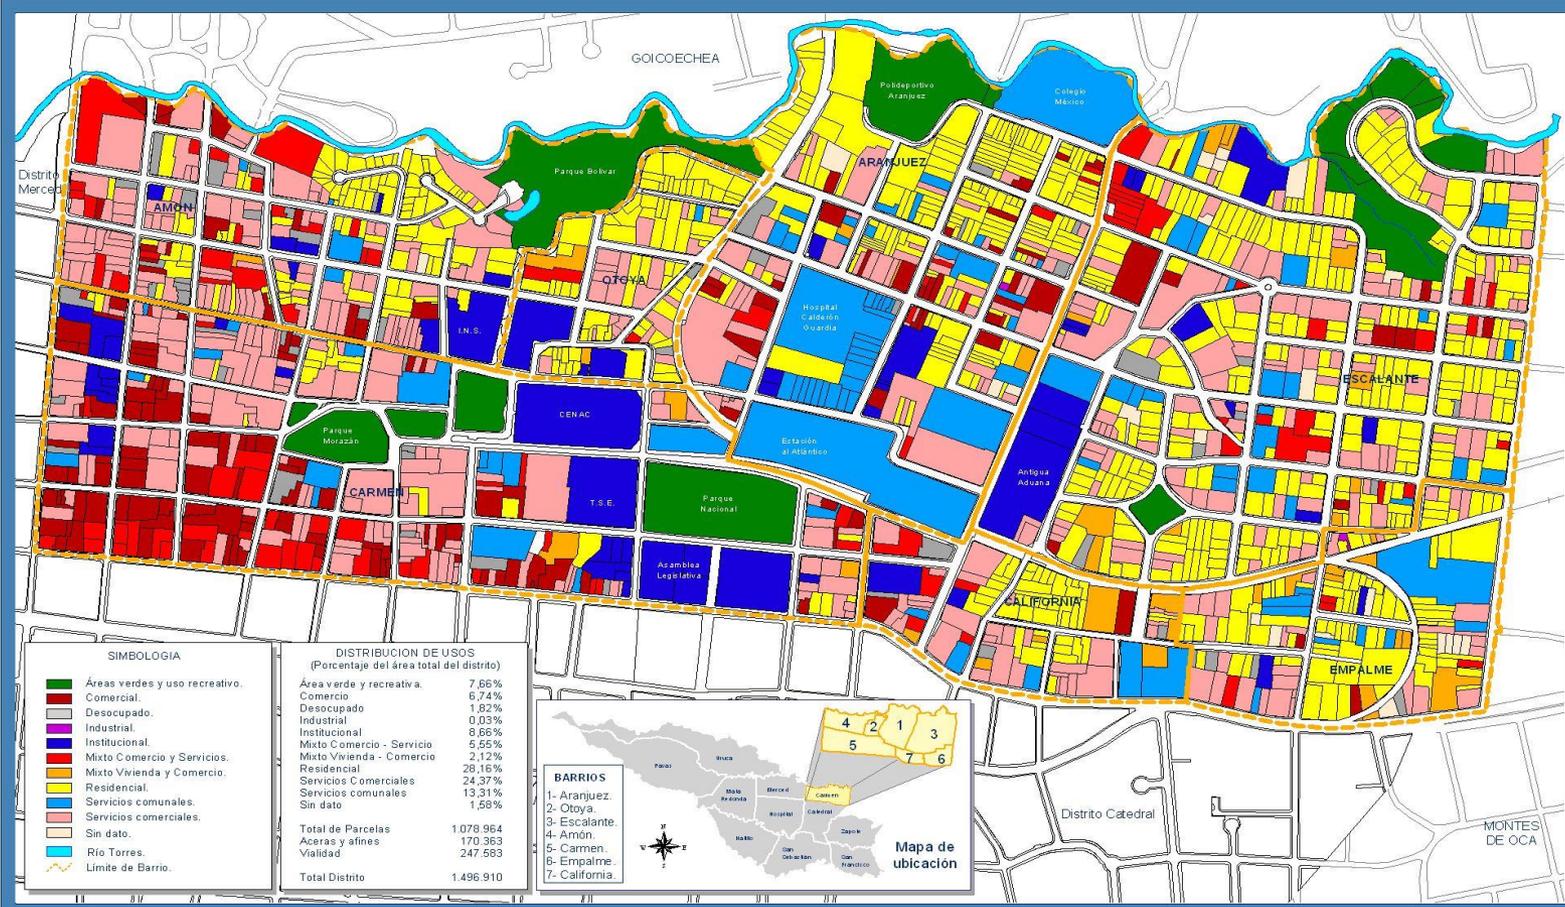
**PROYECTO ESTUDIO DE CONDICIONES DE HABITABILIDAD URBANA DEL CANTÓN SAN JOSÉ**  
**MAPA DE USO DEL SUELO POR PREDIO**  
**DISTRITO CARMEN**

Contenido:  
Levantamiento de uso del suelo por edificación, como insumo para el análisis de densidades en el marco del Estudio de Condiciones de Habitabilidad del Distrito Carmen.

A nivel distrital destaca el predominio del uso residencial con un peso relativo del 40,9%, seguido en importancia por el uso de servicios. Ambos usos engloban en conjunto más del 68% de las actividades que se desarrollan en el distrito

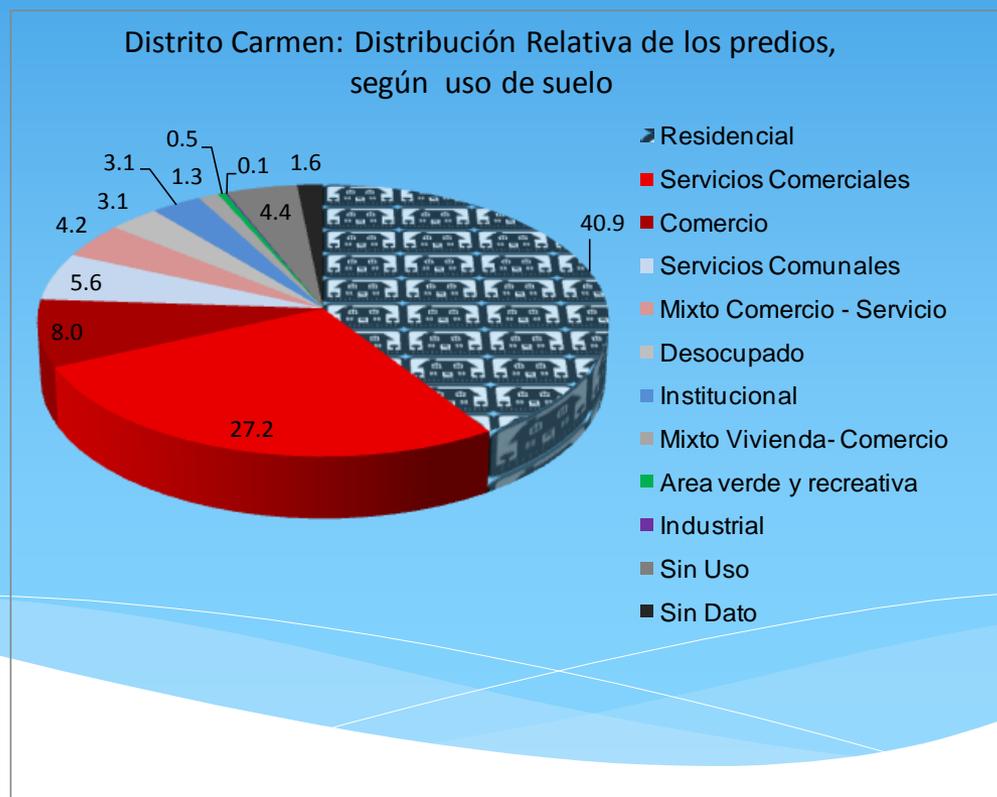
Distrito Carmen: Predios según Uso de Suelo

ACTIVIDAD	Absoluto	Relativo
Residencial	718	40.9
Servicios Comerciales	477	27.2
Comercio	140	8.0
Servicios Comunes	99	5.6
Mixto Comercio - Servicio	74	4.2
Desocupado	55	3.1
Institucional	55	3.1
Mixto Vivienda- Comercio	22	1.3
Area verde y recreativa	8	0.5
Industrial	2	0.1
Sin Uso	77	4.4
Sin Dato	28	1.6
<b>TOTAL</b>	<b>1755</b>	<b>100</b>

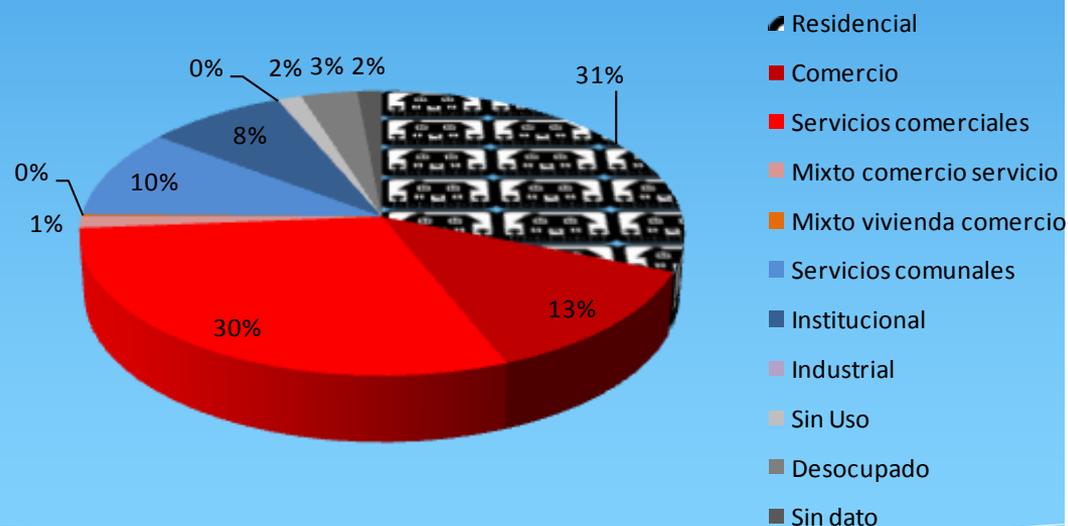
## Distrito Carmen: Distribución del área según categorías de uso de suelo

Área por categoría de uso de suelo	Total general	
	Abs.	%
Residencial	168,174.2	31.2
Comercio	69,140.9	12.8
Servicios comerciales	160,636.3	29.8
Mixto comercio servicio	7,239.8	1.3
Mixto vivienda comercio	1,020.9	0.2
Servicios comunales	54,690.5	10.1
Institucional	44,815.4	8.3
Industrial	269.2	0.0
Sin Uso	7,682.2	1.4
Desocupado	18,194.0	3.4

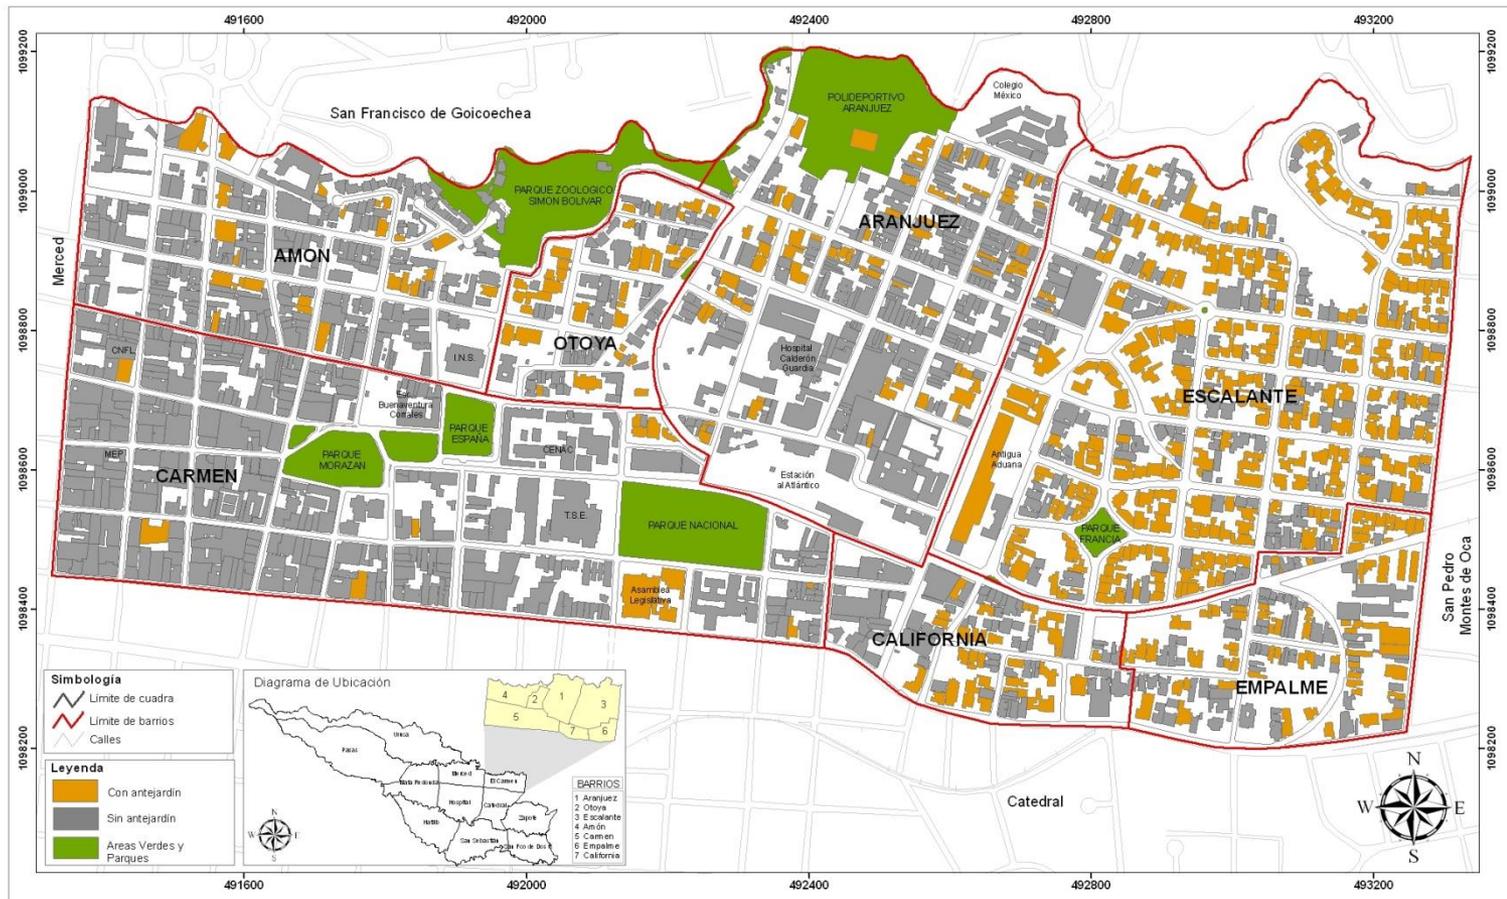
**EXISTENCIA DE ANTEJARDIN EN LAS EDIFICACIONES**

Contenido:  
Representa la existencia de antejardín como una aproximación al análisis de la calidad ambiental y del paisaje urbano en el marco del Estudio Condiciones de Habitabilidad del Distrito Carmen.

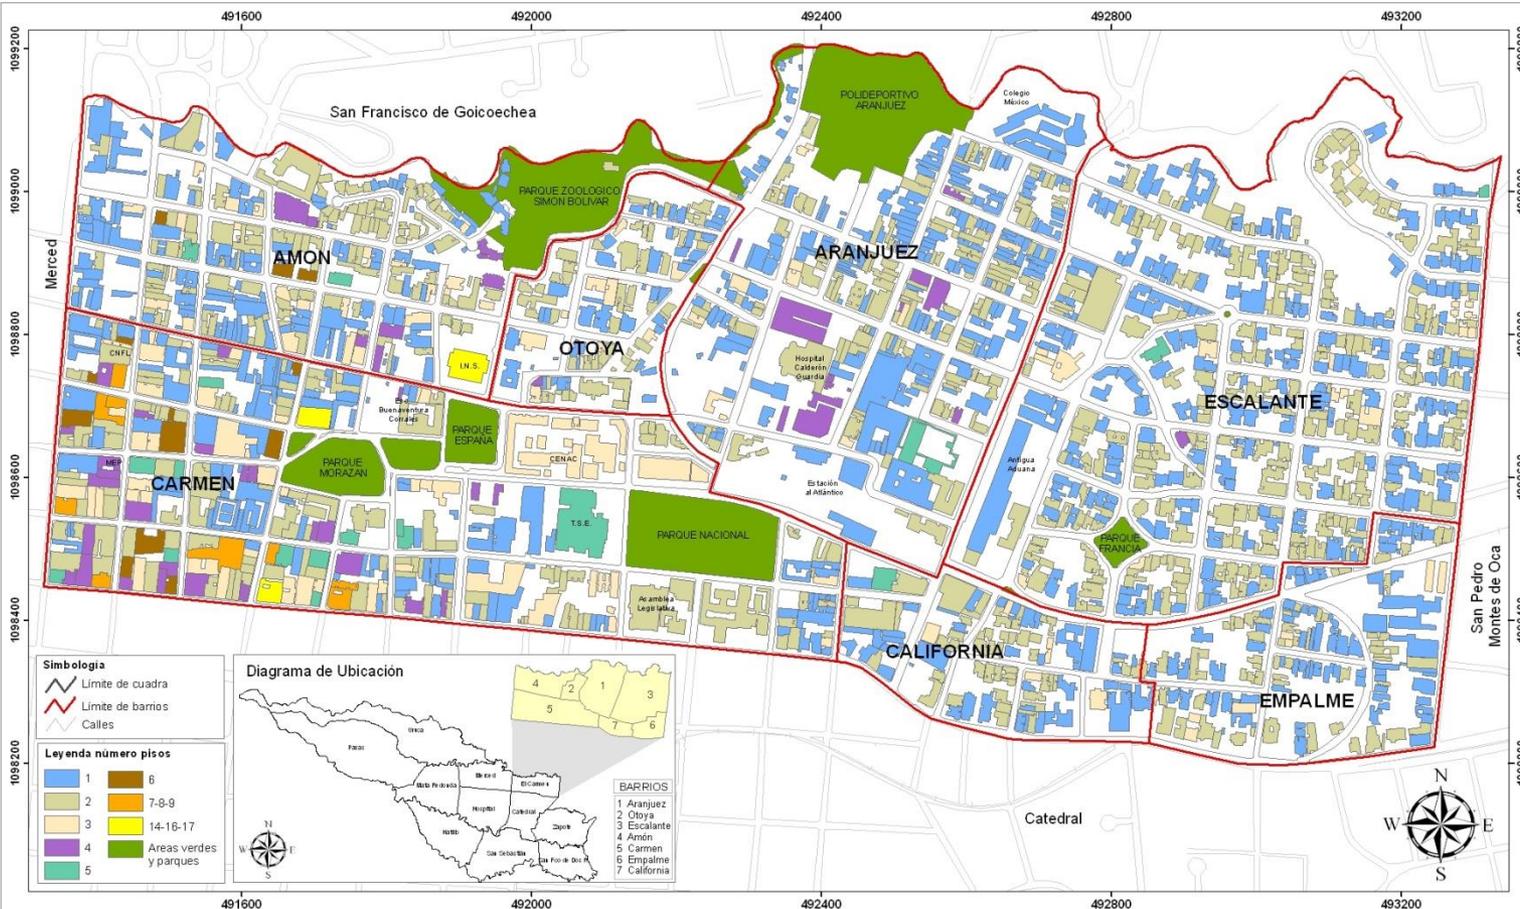
**NÚMERO DE PISOS DE LAS EDIFICACIONES**

Contenido:  
Representa el número de pisos de las edificaciones como una aproximación al Análisis de alturas y densidades en el marco del Estudio de Condiciones de Habitabilidad del Distrito Carmen.

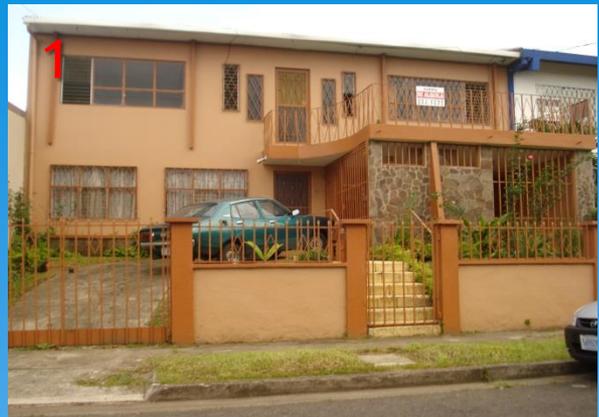
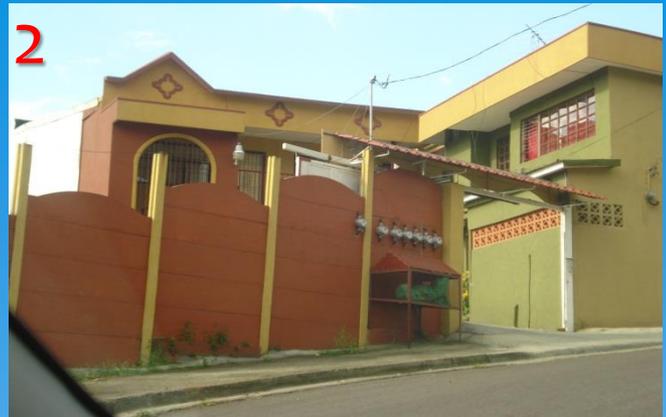
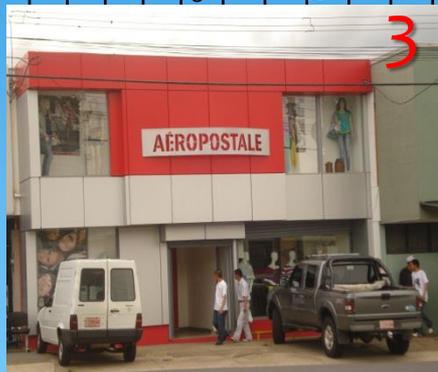
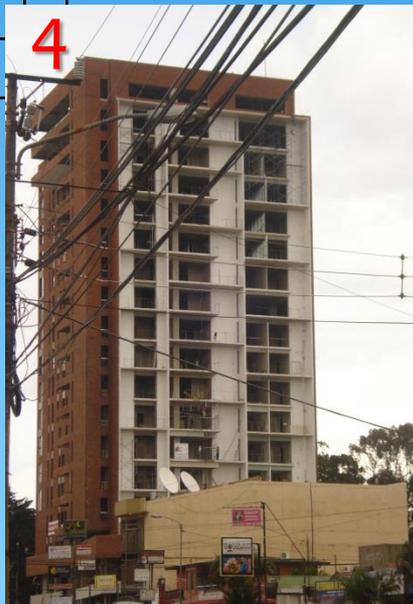
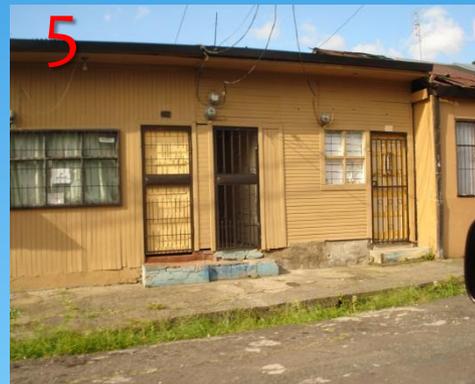
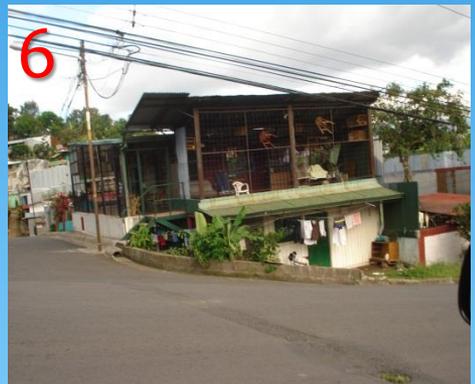
# TIPO MATERIALES

Datos de Localización		Tipo materiales fachada						
ID del Predio	E	1	2	3	4	5	6	7
2 0 2 5	1	X						
	2			X				
	3			X

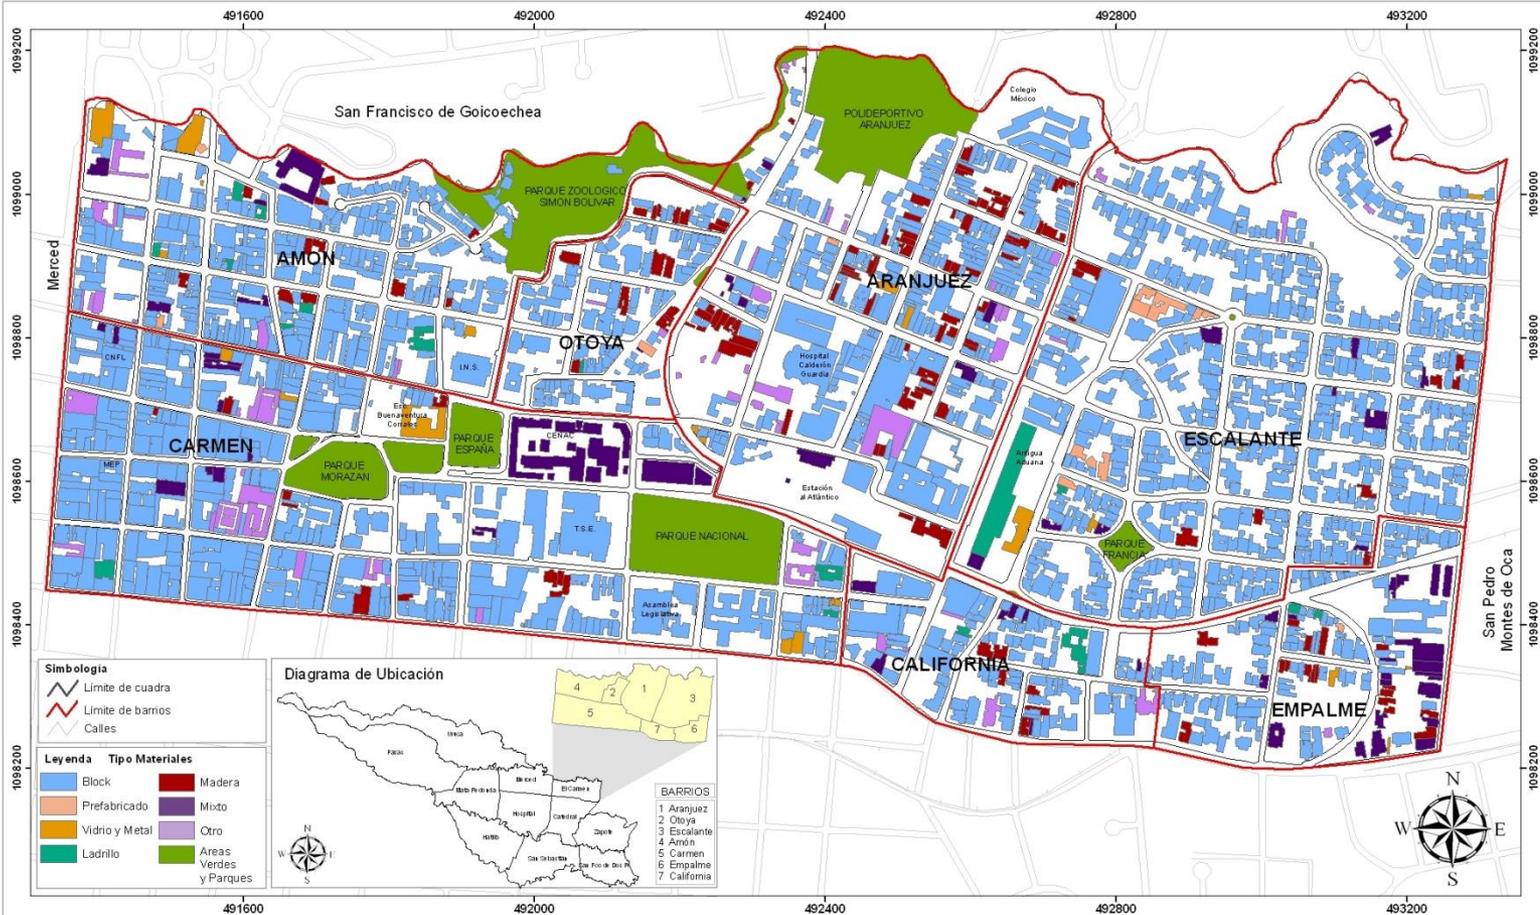
**TIPO DE MATERIALES DE LAS FACHADAS**

**Contenido:**  
Representa el tipo de materiales de las fachadas como una aproximación al análisis del estado de las edificaciones en el marco del Estudio de Condiciones de Habitabilidad del Distrito Carmen.

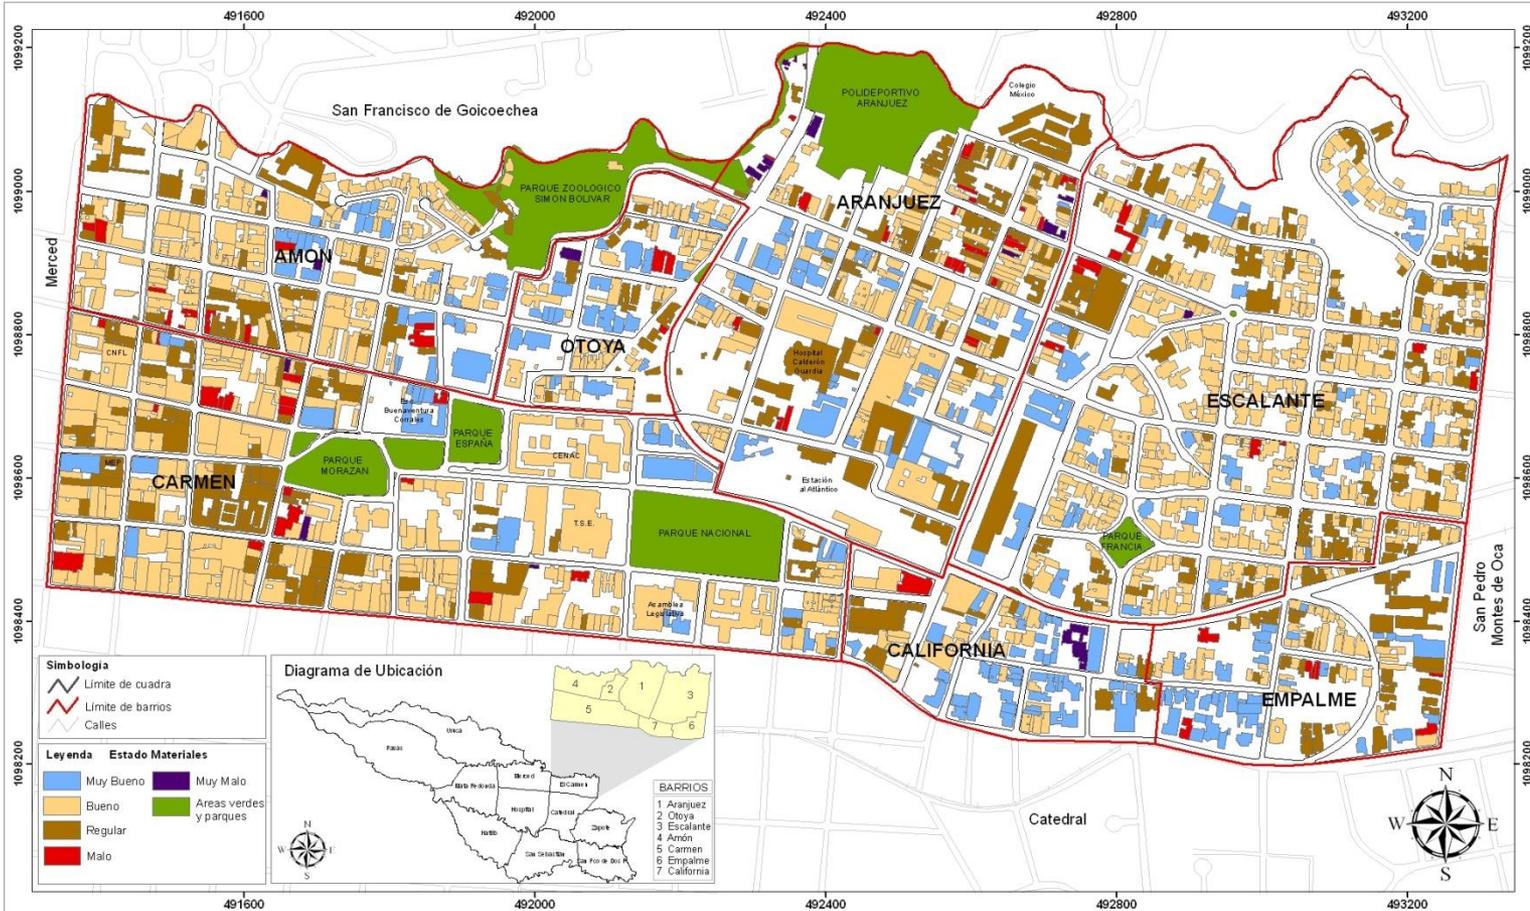
**ESTADO DE MATERIALES DE LAS FACHADAS**

Contenido:  
Representa el estado de los materiales de las fachadas como una aproximación al análisis del estado de las edificaciones en el marco del Estudio de Condiciones de Habitabilidad del Distrito Carmen.

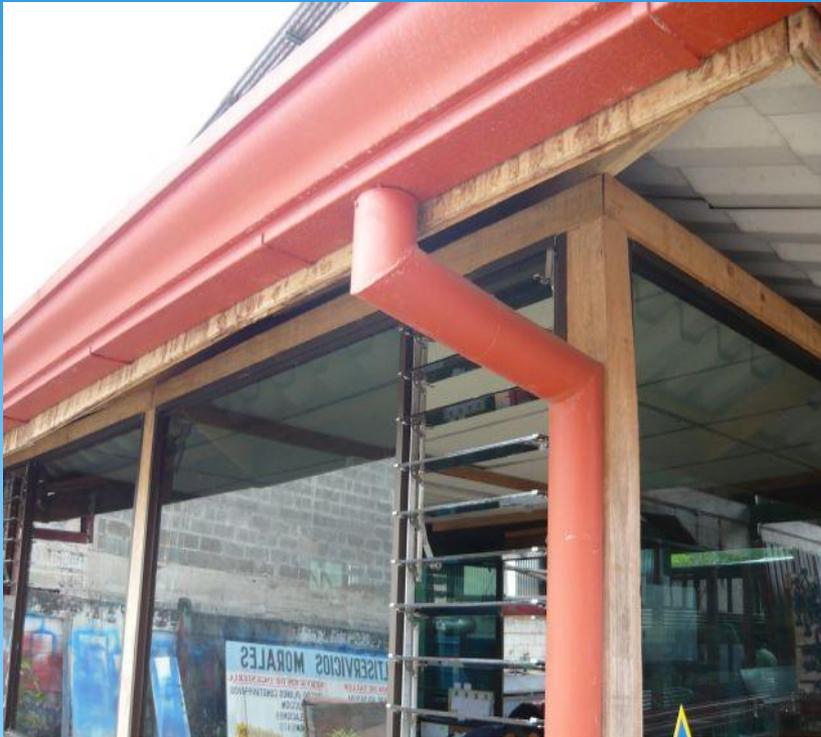
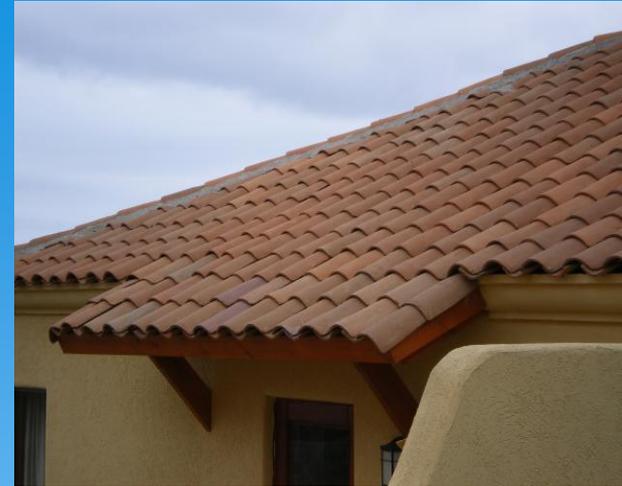
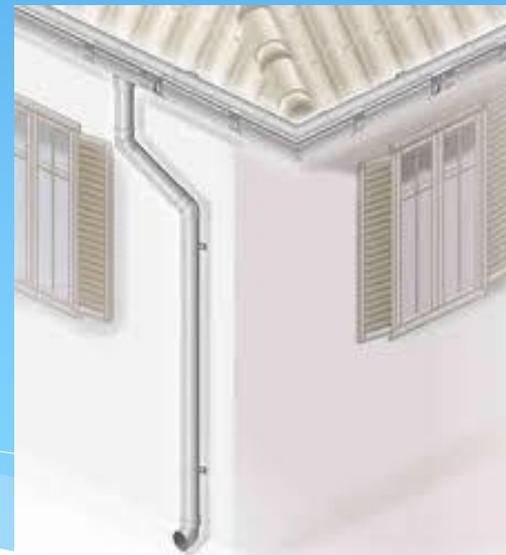
# CANOAS Y BAJANTES ESTADO Y EXISTENCIA

## CAIDA LIBRE

## ESTADO CANOAS

## DESCARGA DE BAJANTES

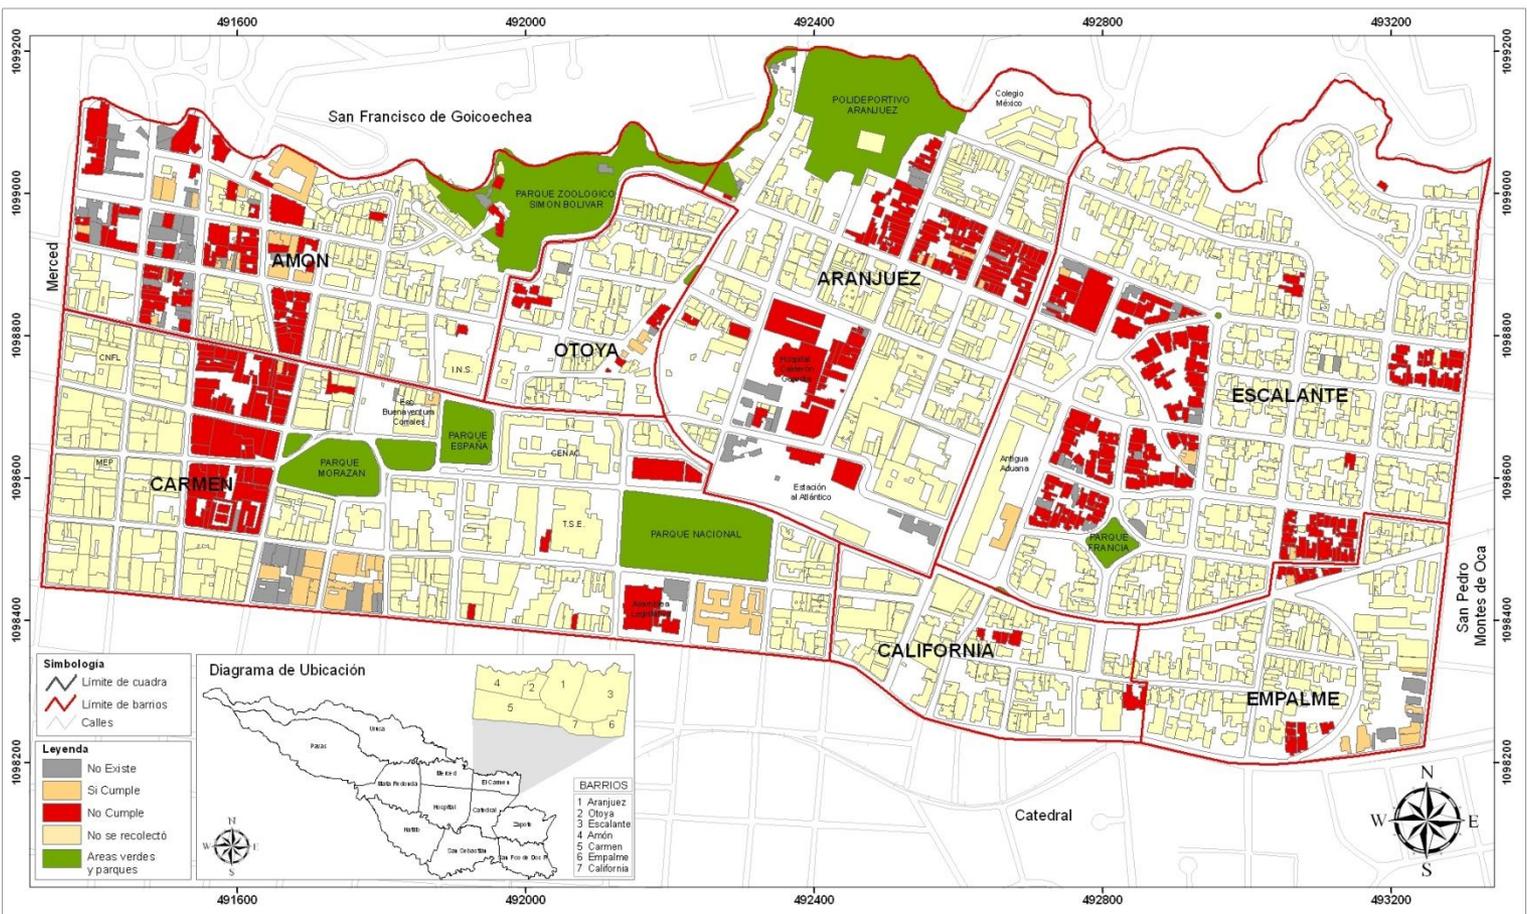
**EXISTENCIA Y CUMPLIMIENTO DE CANOAS Y BAJANTES EN LAS EDIFICACIONES**

Contenido:  
Representa la existencia y cumplimiento de las canoas y bajantes como una aproximación al análisis del estado de las edificaciones en el marco del Estudio de Condiciones de Habitabilidad del Distrito Carmen.

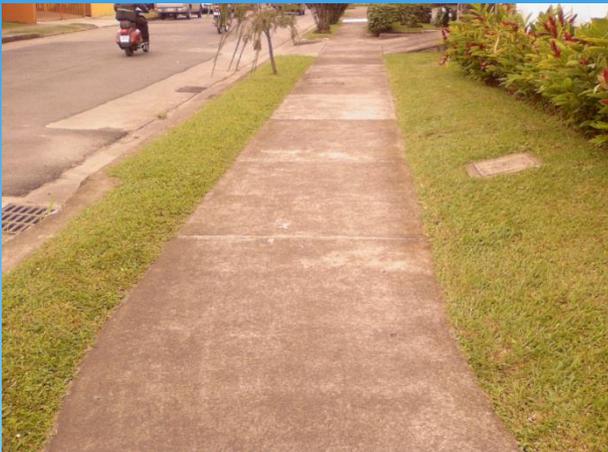
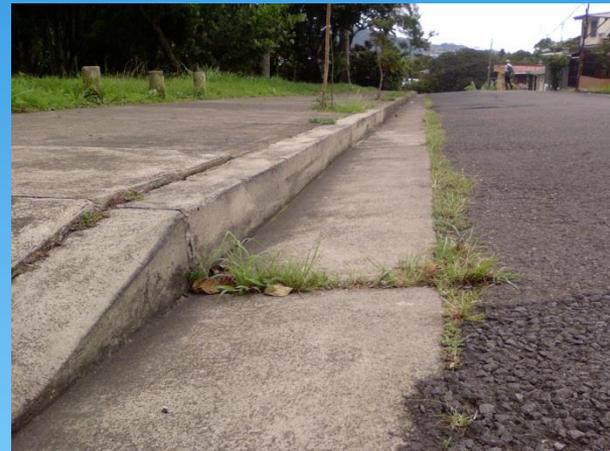
# ACERAS Y CORDÓN DE CAÑO EXISTENCIA Y ESTADO POR PREDIO O EDIFICACIÓN

## ACERAS ESTADO Y EXISTENCIA

## CORDON CAÑO ESTADO Y EXISTENCIA

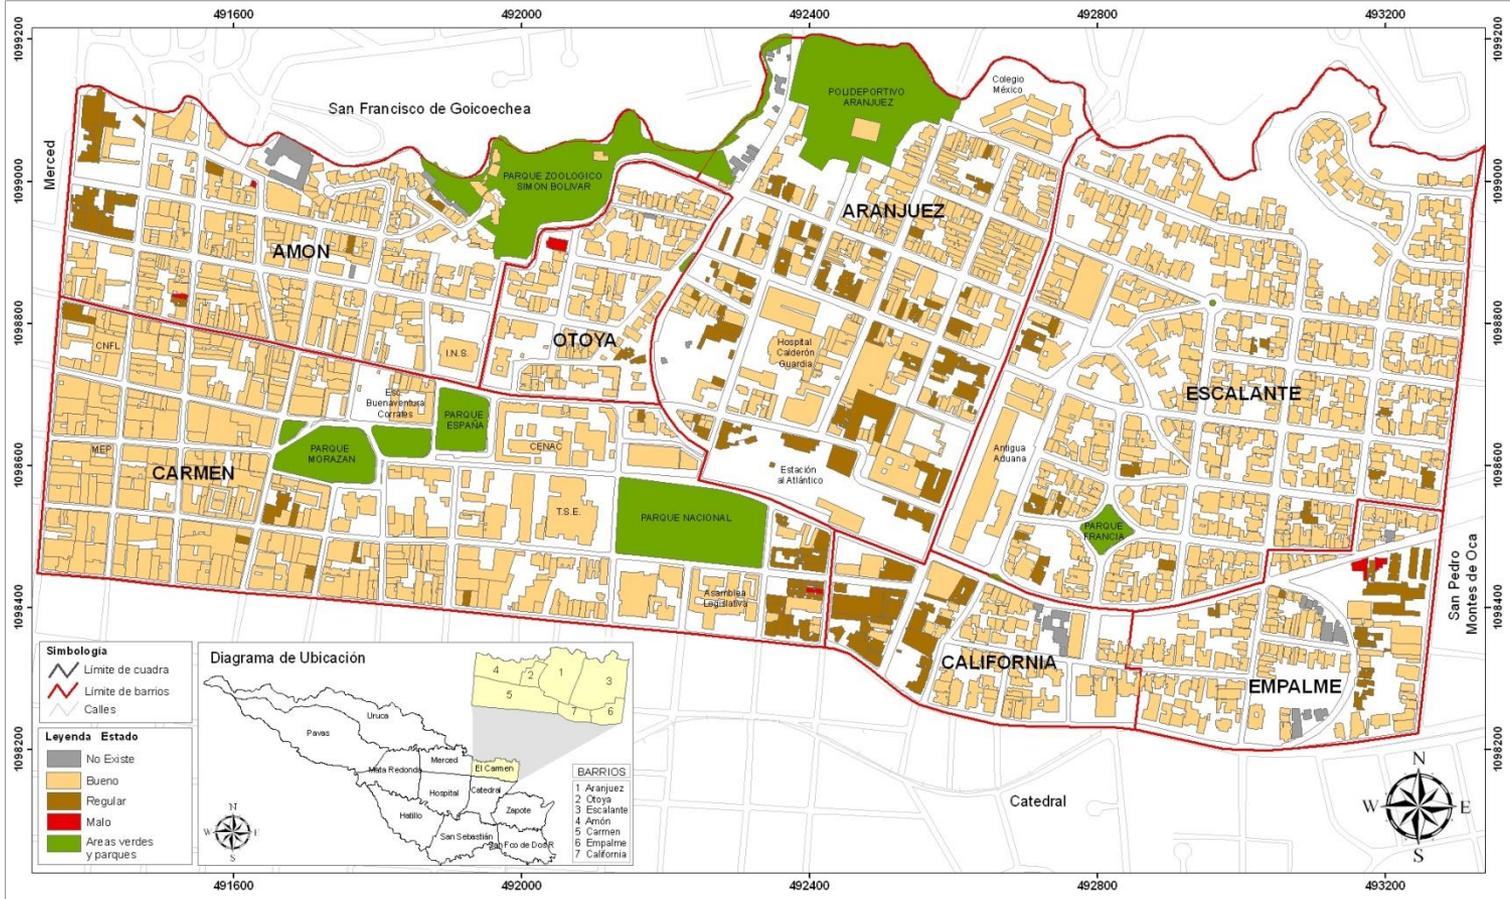
**EXISTENCIA Y ESTADO DE ACERAS EN LAS EDIFICACIONES**

Contenido:  
Representa la existencia y estado de las aceras en las edificaciones como una aproximación al análisis de la calidad del espacio público de circulación peatonal en el marco del Estudio Condiciones de Habitabilidad del Distrito Carmen.

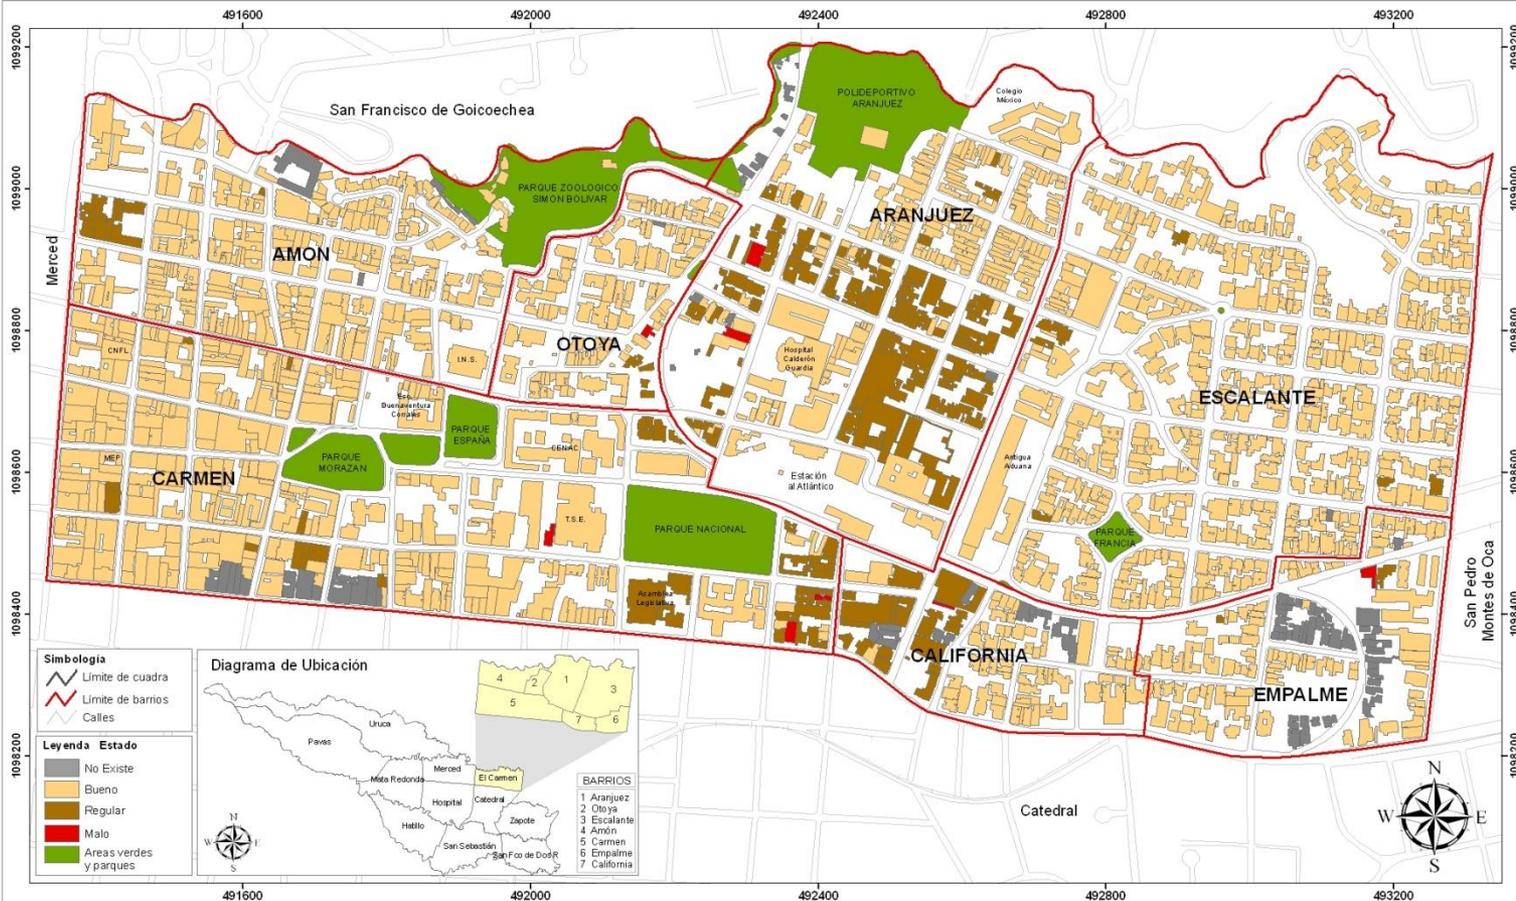
EXISTENCIA Y ESTADO DEL CORDÓN DE CAÑO EN LAS EDIFICACIONES

**Contenido:**  
Representa la existencia y estado del cordón de caño en las edificaciones como una aproximación al análisis de la calidad del espacio público de circulación peatonal en el marco del Estudio de Condiciones de Habitabilidad del Distrito Carmen.

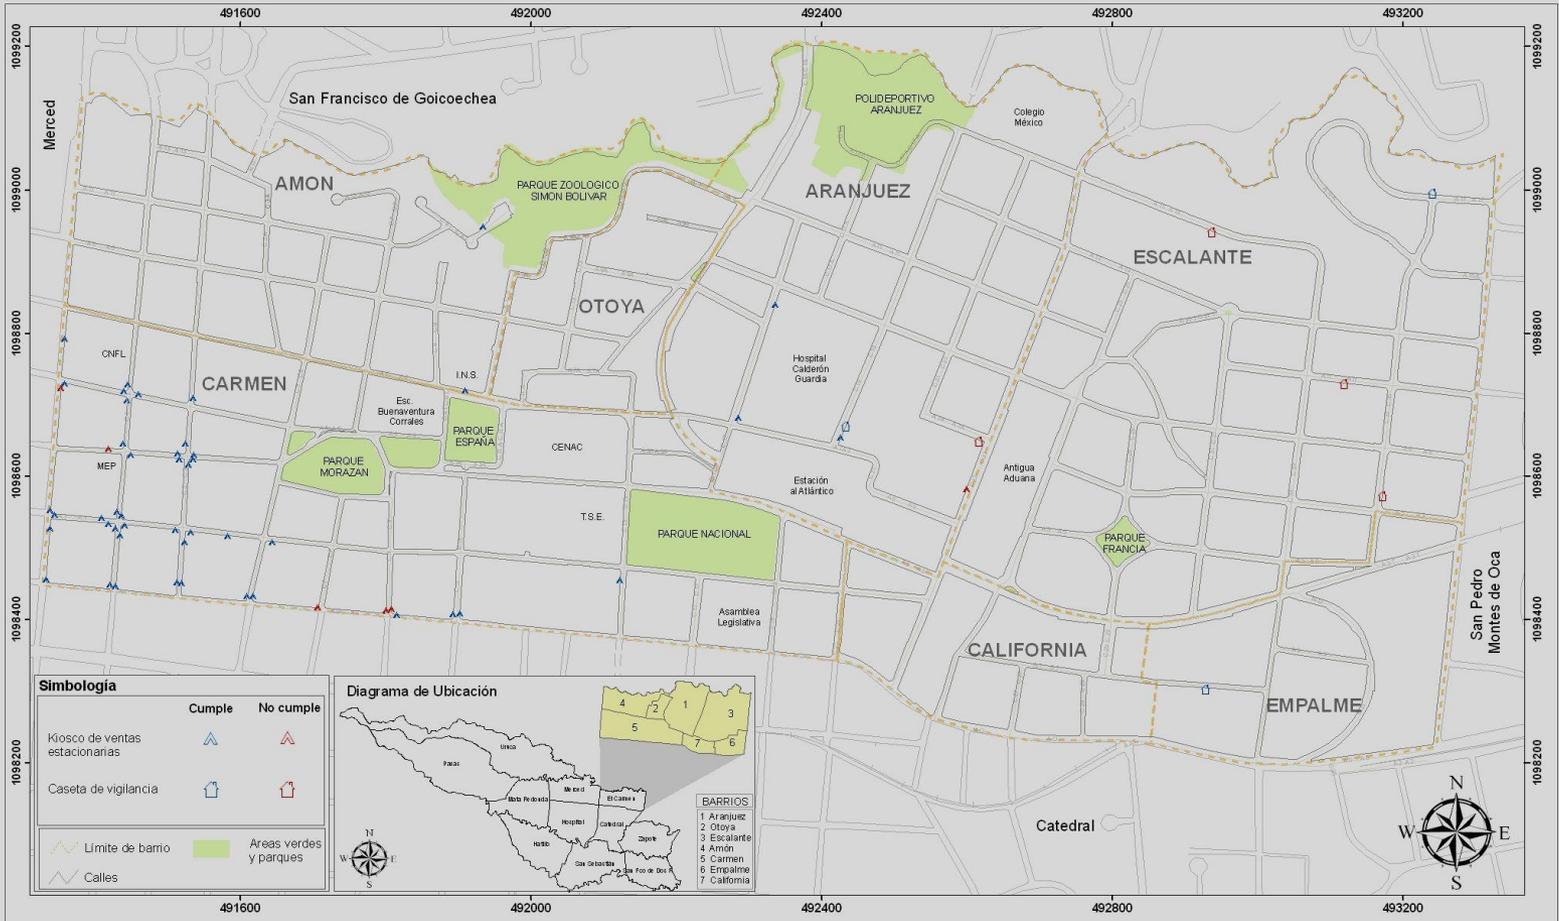
**ELEMENTOS DE MOBILIARIO URBANO QUE SE UBICAN EN LA CIRCULACIÓN PEATONAL**

Cumple	No cumple
Kiosco de ventas estacionarias		
Caseta de vigilancia		
Limite de barrio		
Calles		
Areas verdes y parques

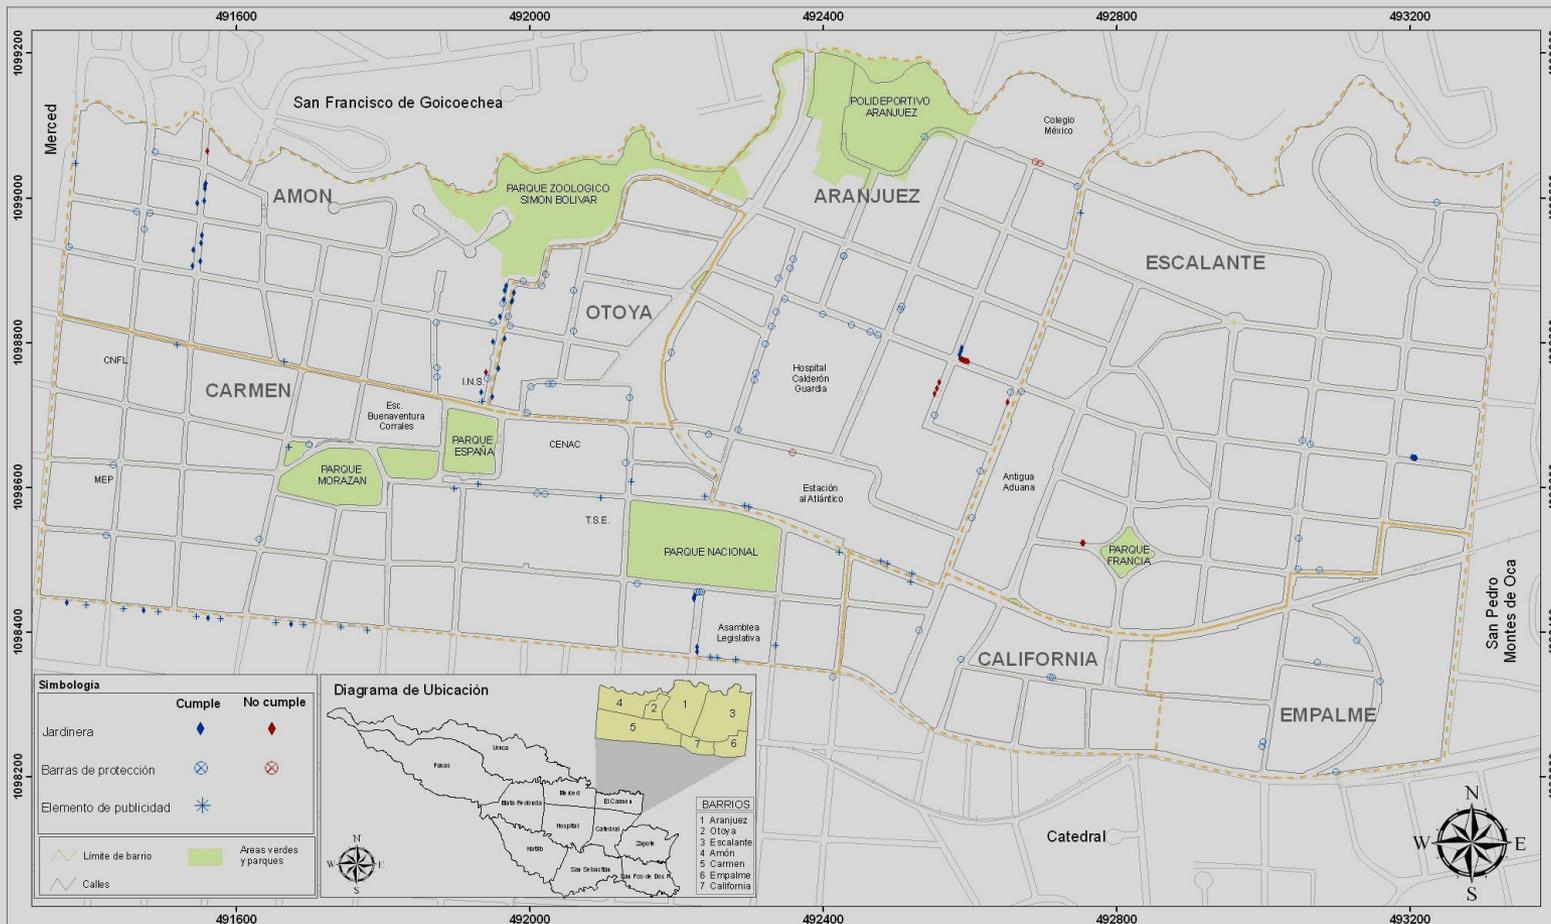
**ELEMENTOS DE MOBILIARIO URBANO QUE SE UBICAN EN LA CIRCULACIÓN PEATONAL**

Cumple	No cumple
Jardinera	◆	◆
Barras de protección	⊗	⊗
Elemento de publicidad	✱	
Limite de barrio	—	
Calles	—	
Áreas verdes y parques	■
